## Kolom pada Proyek SDN Putat Nutug 03 Banyak Keropos

Lukman Hakim - [BOGOR.BROADCAST.CO.ID](http://BOGOR.BROADCAST.CO.ID)

Oct 23, 2022 - 07:42

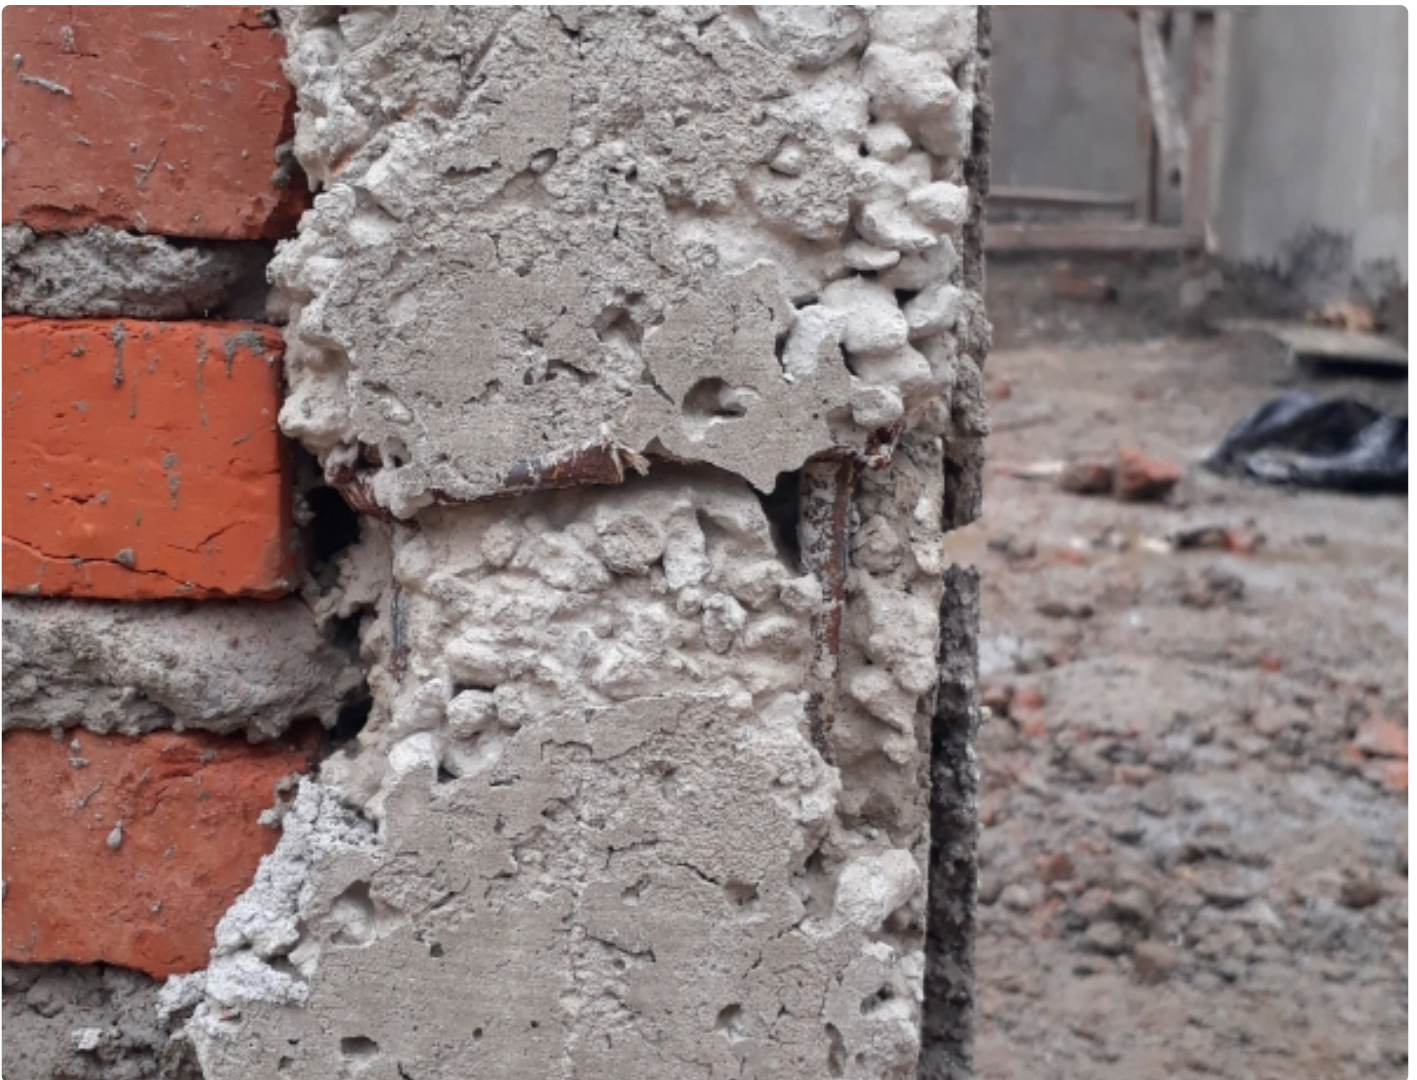
KAB.BOGOR,- Pekerjaan proyek Ruang Kelas Baru (RKB) di SDN Putat Nutug 03 yang bersumber dari APBD Kab.Bogor TA 2022 diduga tidak sesuai spek. Dari liputan media di lokasi, Minggu (9/10), terlihat kondisi struktur kolom banyak yang keropos, bahkan sampai terlihat rangkaian besi tulangan beton.

Selain itu, dari hasil ukur volume struktur kolom didapati tidak sesuai gambar.

Dari hasil ukur yang dilakukan terlihat hanya 16cm X 16cm. Sementara pada gambar tertera 20cm X 20cm.

Terkait mutu coran yang digunakan, dari keterangan Suratno selaku kepala tukang yang dikonfirmasi di lokasi mengatakan mereka menggunakan K 225, dengan komposisi 1 semen, 10 pasir dan 13 split sesuai arahan konsultan.

Suratno juga menjelaskan bahwa dari awal pekerjaan untuk pengadukan coran beton tanpa menggunakan mesin molen. Saat ditanya apakah waktu pengadukan komposisi coran beton disaksikan oleh konsultan pengawas, kepala tukang ini menjawab, "Tidak".

Kepala tukang ini juga menambahkan, terkait uji slump dan pengambilan sample mutu adukan coran yang dicetak dalam gugus kubus ukuran 15cm x 15cm juga tidak dilakukan.
